# **Qualitätssicherung Förderprogramm „Sonnenkollektoren für Warmwasser und Heizungsunterstützung“**

## **Schlussbericht**

Auftraggeber:	Amt für Wirtschaft und Arbeit Energiefachstelle Rathausgasse 16, 4509 Solothurn
Auftragnehmer:	Energie Zukunft Schweiz Steinentorberg 26, 4051 Basel
Projektmitarbeiter:	Ronny Kühne, dipl. Bauleiter/ Bautechniker HF, Energiefachstelle Bernd Sitzmann, dipl. Ing. (FH), Energie Zukunft Schweiz Leo Engeler, Energieingenieur NDS, Salerno Engeler GmbH
Autor Schlussbericht:	Bernd Sitzmann, dipl. Ing. (FH), Energie Zukunft Schweiz
<b>Umsetzung:</b>	<b>Januar bis März 2014</b>
<b>Förderjahre:</b>	<b>2011 bis 2013, ca. 10% der geförderten Anlagen</b>

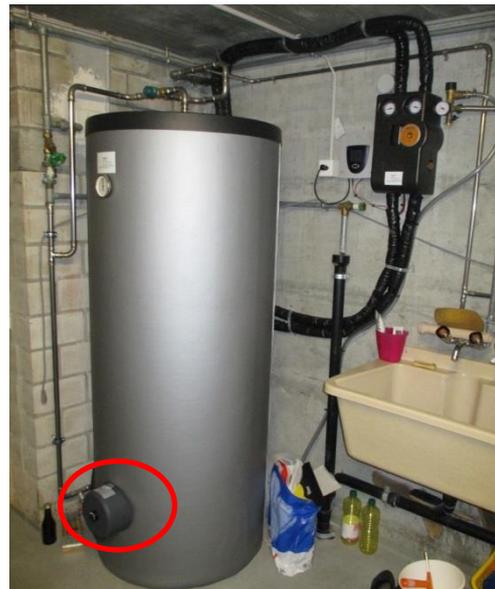
Bei zwei Anlagen (Gesuchs-Nr. 3519 und 5003) war der Elektroheizstab im Warmwasserboiler ganz unten auf Höhe Solarwärmetauscher (siehe auch **Abbildung 3**). Die Speicher sind somit ganzjährig über den Elektroheizstab beladen und die Solaranlage kann nur wenige Betriebsstunden erreichen. Bei einer Anlage in Biberist (Gesuch Nr. 5003) wurde zusätzlich, neben der vollständigen elektrischen Beladung des Warmwasserspeichers, auf die Rückflussverhinderer am thermischen Mischventil verzichtet, wodurch die ungedämmte Kaltwasserleitung 60 °C aufweist und dadurch einen hohen 24h-Wärmeverlust hat.

Abbildung 3: Solare Warmwasseranlage mit falscher Position des Elektroheizstabs und damit elektrischer Durchladung des Speichers.

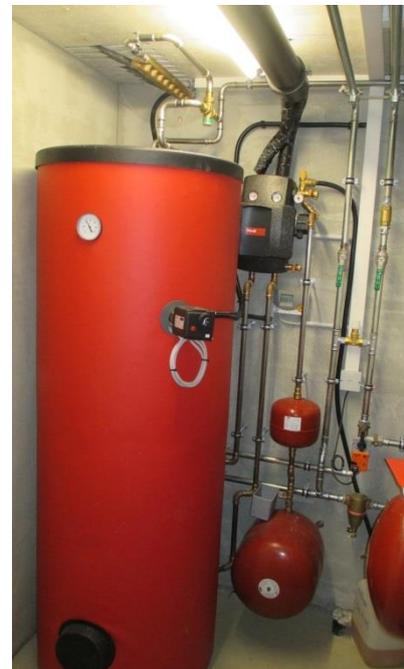
Bei der Dämmung der Leitungen und Armaturen werden häufig Kosten gespart. Elf der untersuchten Anlagen (siehe **Tabelle 7**) verfügten über keinerlei Dämmung an der Verrohrung (**Abbildung 4**).

Abbildung 4: Solare Warmwasseranlage ohne Dämmung der Leitungen.
