## **Schlussbericht Qualitätssicherung**

Förderprogramm „Wärmepumpen als Ersatz bestehender Heizungen“

Auftraggeber:	Amt für Wirtschaft und Arbeit Energiefachstelle Rathausgasse 16, 4509 Solothurn
Auftragnehmer:	Energie Zukunft Schweiz Steinentorberg 26, 4051 Basel
Projektmitarbeiter:	Ronny Kühne, dipl. Bauleiter/ Bautechniker HF, Energiefachstelle Bernd Sitzmann, dipl. Ing. (FH), Energie Zukunft Schweiz Rolf Moser, Energieberater, AEK Energie AG
Autor Schlussbericht:	Bernd Sitzmann, dipl. Ing. (FH), Energie Zukunft Schweiz
<b>Umsetzung:</b>	<b>November bis Dezember 2014</b>
<b>Förderjahre:</b>	<b>2011 bis 2013, ca. 10% der geförderten Wärmepumpen</b>

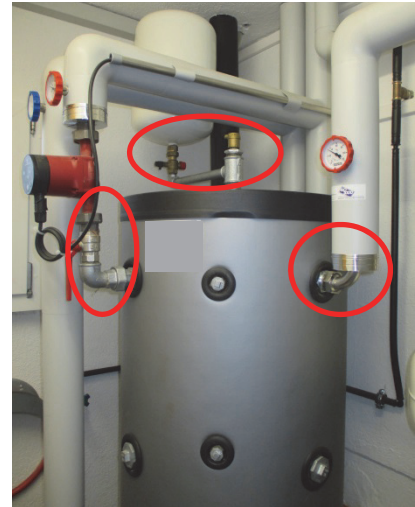
Warmwasserspeicher haben häufig ungedämmte Anschlüsse und Entlüfter, was zu entsprechend hohen Verlusten führt (siehe **Abbildung 5**). Den Besitzern wurde die Dämmung dieser Bauteile empfohlen.

**Abbildung 5: Warmwasserspeicher ohne Dämmung der Anschlüsse.**

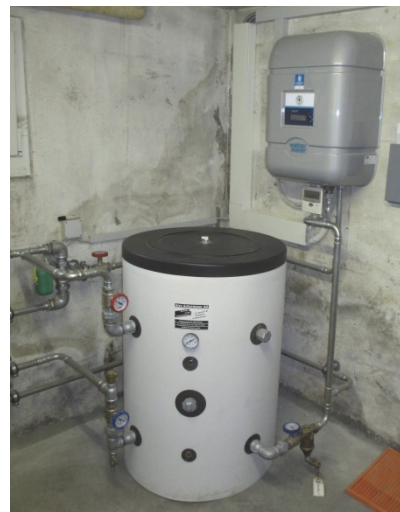
Bei der Dämmung der Leitungen und Armaturen werden häufig Kosten gespart. **Tabelle 11** zeigt, dass nur 60% der geprüften Anlagen über eine ausreichende Dämmung der Leitungen verfügt. Sieben (18%) der untersuchten Anlagen (siehe **Tabelle 12** und **Abbildung 6**) verfügten über schlechte oder gar keine Dämmung an den Leitungen und den Armaturen.

Sehr häufig anzutreffen sind ungedämmte Warmwasserleitungen am Speicher und die bereits erwähnten ungedämmten Anschlüsse und Entlüfter, was zu entsprechend hohen Wärmeverlusten führt.

**Abbildung 6: Wärmepumpe ohne Dämmung der Leitungen.**

Die bei der Qualitätsprüfung erkannten, relevanten Mängel sollten behoben werden. Wir empfehlen, die entsprechenden Installateure zu informieren.
