## **Schlussbericht Qualitätssicherung**

Förderprogramm „Wärmepumpen als Ersatz bestehender Heizungen“

Auftraggeber:	Amt für Wirtschaft und Arbeit Energiefachstelle Rathausgasse 16, 4509 Solothurn
Auftragnehmer:	Energie Zukunft Schweiz Steinentorberg 26, 4051 Basel
Projektmitarbeiter:	Ronny Kühne, dipl. Bauleiter/ Bautechniker HF, Energiefachstelle Bernd Sitzmann, dipl. Ing. (FH), Energie Zukunft Schweiz Rolf Moser, Energieberater, AEK Energie AG
Autor Schlussbericht:	Bernd Sitzmann, dipl. Ing. (FH), Energie Zukunft Schweiz
<b>Umsetzung:</b>	<b>November bis Dezember 2014</b>
<b>Förderjahre:</b>	<b>2011 bis 2013, ca. 10% der geförderten Wärmepumpen</b>

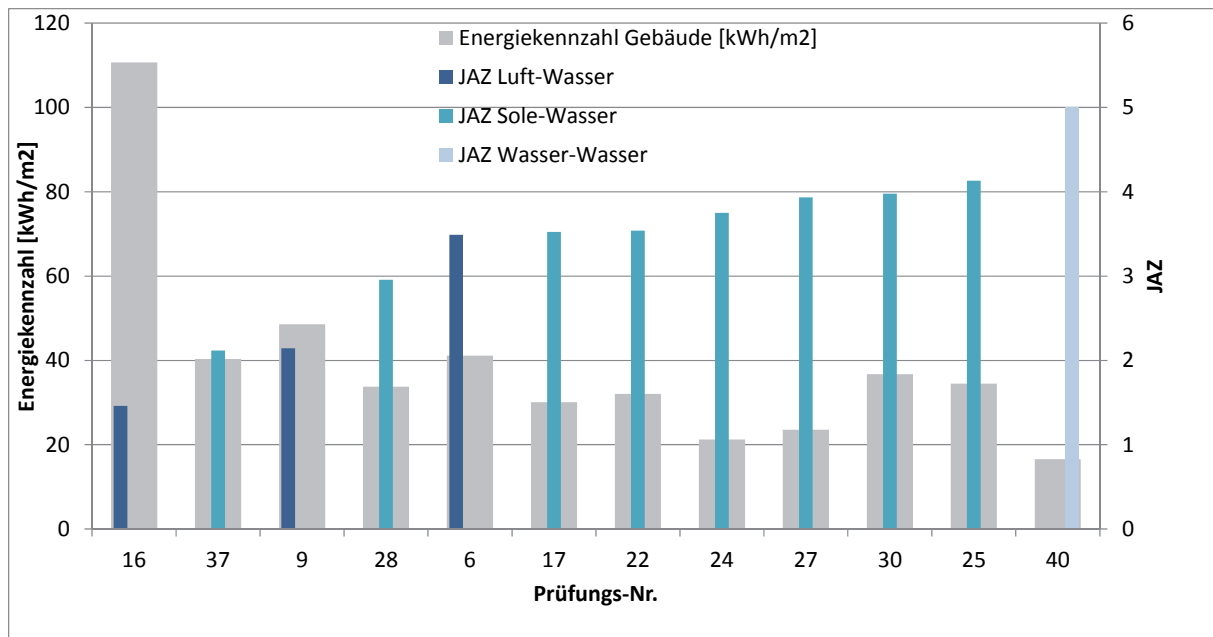
**Abbildung 2: Jahresarbeitszahl (JAZ3) geprüfter Wärmepumpen bei denen keine Gebäudesanierung durchgeführt wurde, berechnet über den Wärmeenergieverbrauch vor und nach der Installation.**

Dabei wurde bei zwei Sole-Wasser Wärmepumpen (Prüfungs-Nr. 28 und 37) jeweils eine schlechte Jahresarbeitszahl (JAZ) von < 3 berechnet. Auch bei den Luft-Wasser Wärmepumpen ergaben sich bei zwei Anlagen schlechte Jahresarbeitszahlen von 2.1 (Prüfungs-Nr. 9) und 1.5 (Prüfungs-Nr. 16).

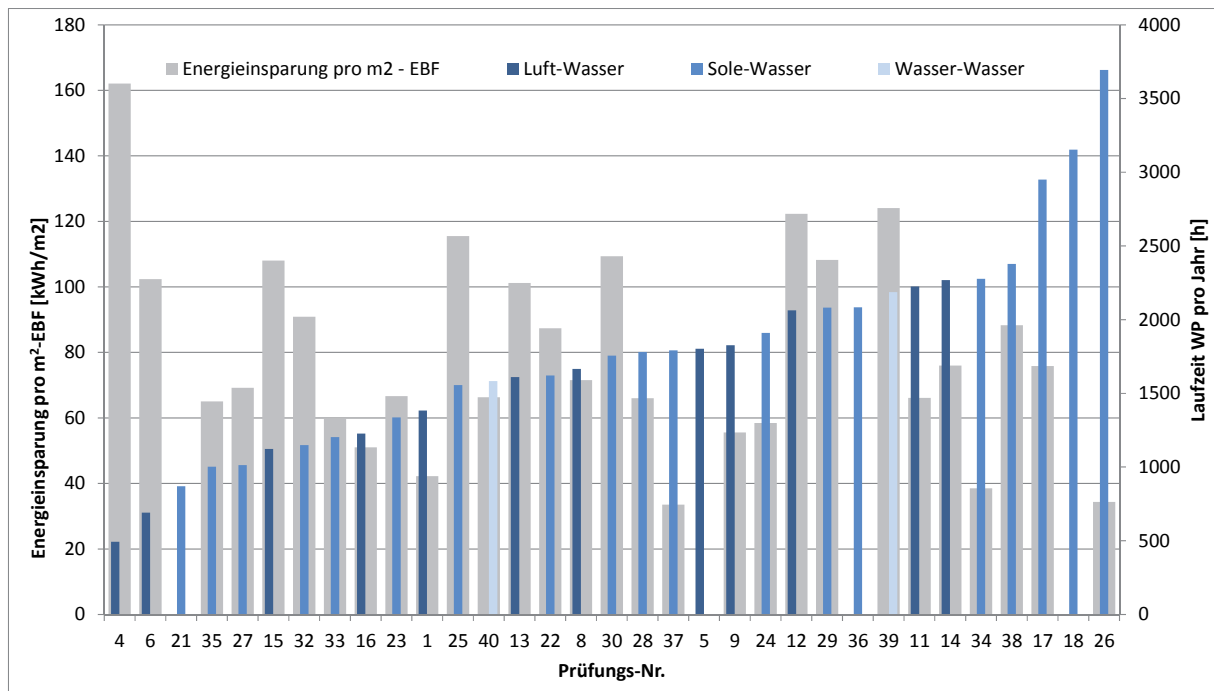
**Abbildung 3: Laufzeit pro Jahr von 33 geprüften Wärmepumpen und die Energieeinsparung pro m<sup>2</sup>-EBF der Gebäude.**

Die Laufzeit der geprüften Wärmepumpen variiert zwischen 490 h pro Jahr und 3700 h pro Jahr (siehe **Abbildung 3**). Die Laufzeiten liegen bei drei Sole-Wasser Wärmepumpen (Prüfungs-Nr. 17, 18, 26) deutlich über den nach SIA 384/6 empfohlenen Werten. Zwei dieser drei Anlagen mit hohen Laufzeiten weisen auch nachweislich eine geringe spezifische Energieeinsparung auf was auf einer schlechten Planung der Anlage hinweist. Bei den Anlagen (Prüfungs-Nr. 4 und 6) bei denen auf Grund der energetischen Massnahme (Heizungersatz und Sanierung Gebäudehülle) eine höhere spezifische Energieeinsparung erreicht wurde zeigt sich, dass diese Wärmepumpen vergleichsweise niedrigere Laufzeiten aufweist.

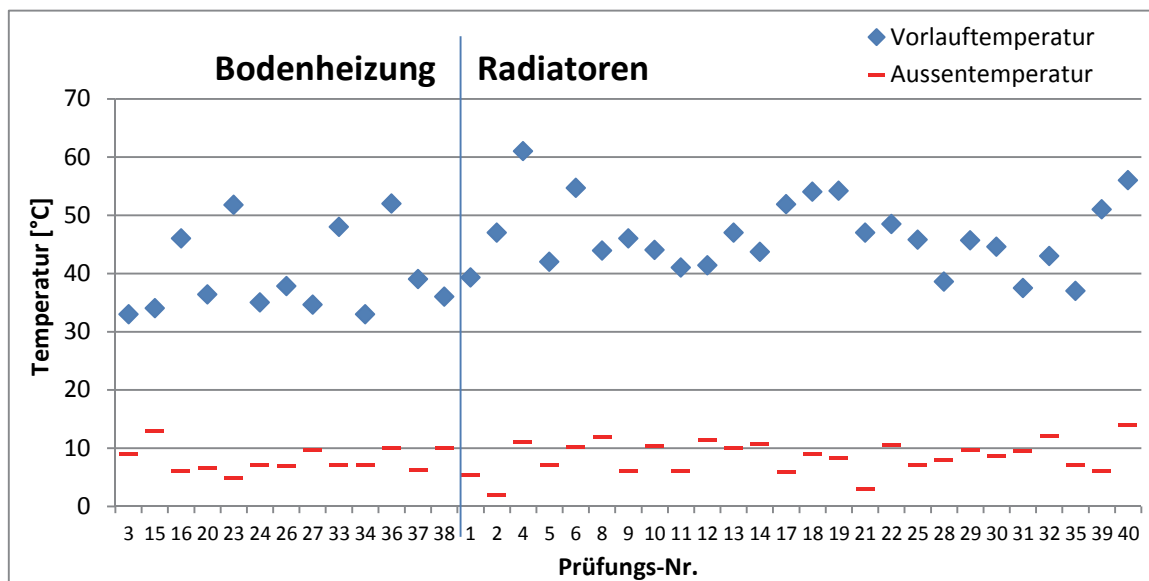
**Abbildung 7: Vorlauftemperatur und Aussentemperatur der geprüften Wärmepumpen.**

**Tabelle 14** zeigt, dass bei 35% der geprüften Anlagen die Wärmeeinbringung in die beheizten Räume über eine Bodenheizung organisiert ist und bei 65% Radiatoren verwendet werden. Die Vorlauftemperaturen der 39 geprüften Wärmepumpen sind in **Abbildung 7** dargestellt. Bei vier Anlagen mit Bodenheizung war die Vorlauftemperatur am Tag der Begehung mit 40°C bei Aussentemperaturen zwischen 5 und 10 °C auffallend hoch. Drei dieser Anlagen haben neben der Bodenheizung noch einen zweiten Heizkreis mit Radiatoren angeschlossen.
